# Bijzondere architectuur na renovatie behouden

De renovatie van 127 woningen in de wijk Korsholm in Hoofddorp moet dit jaar worden afgerond. Hierbij gaat het weliswaar om een NIW-project (Niet Ingrijpende Woningverbeteringen) waarbij de bewoners niet uit hun huis hoeven, maar het aanzicht van de woningen wordt wel degelijk ingrijpend verbeterd. Met de nieuwe gevels en daken wordt echter de bestaande architectuur behouden.

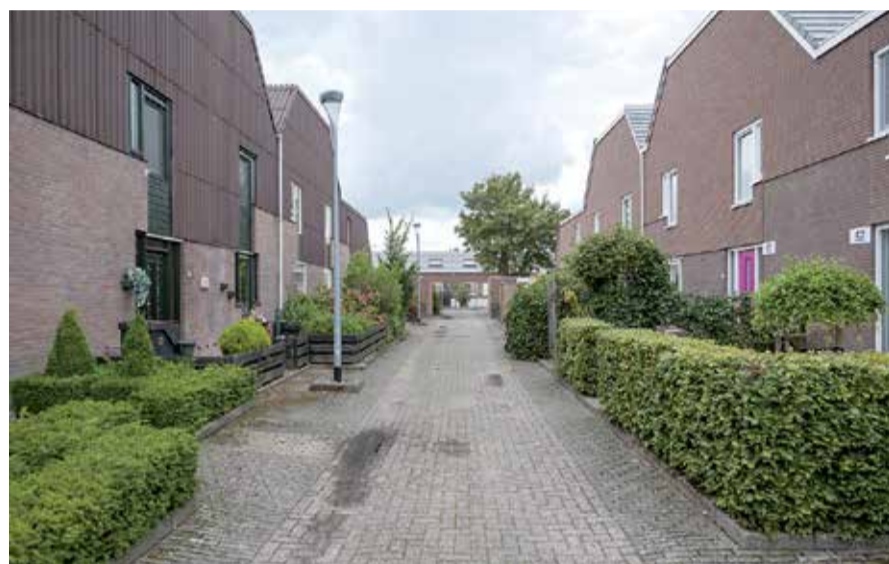
▲ Met het vervangen van de golfplaten in de gevel (links) door metselwerk en nieuwe dakranden wordt de bijzondere vorm van de daken benadrukt.

De golfplaten op het dak zijn vervangen door vlakke lichtgrijze dakpannen type Stonewold. De golfplaten aan de bovenzijde van de voor- en achtergevel werden verwijderd en vervangen door metselwerk. Daarmee konden ook de bestaande randen en hoeken in het dak worden benadrukt. Daarnaast zijn alle dakramen vervangen. In de ontwerpfase is bovendien gekeken naar de Total Costs of Ownership over de exploitatieperiode van 30 jaar. Hieruit bleek dat de keuze voor een zinken-, leien- of keramische dakpanbedekking minder aantrekkelijk was door de hogere kosten gemeten over

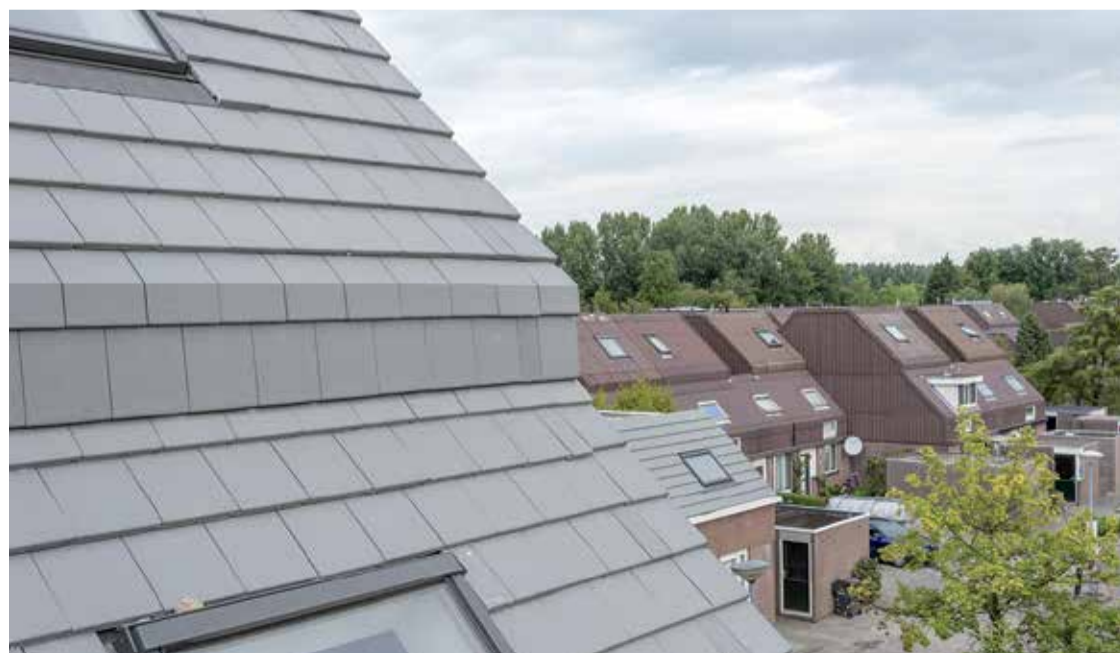
▲ De vernieuwde daken op de voorgrond met daarachter de daken met de oude asbesthoudende golfplaten.

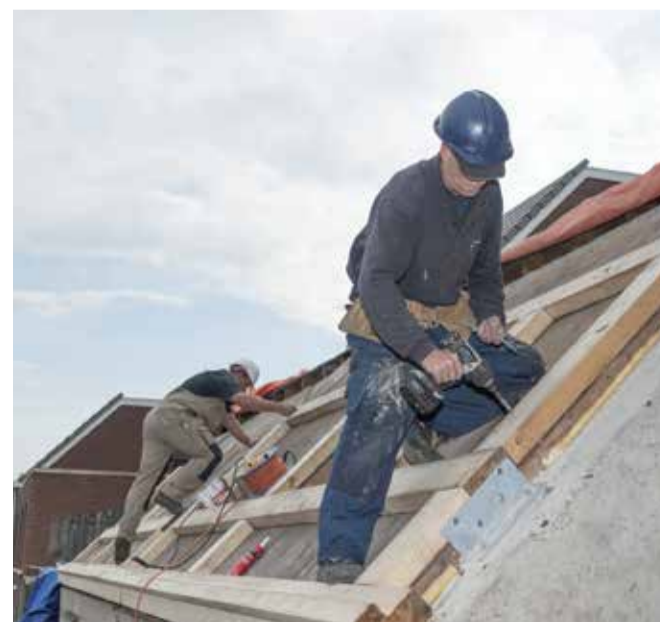
▲ De oude golfplaten zijn verwijderd; er wordt een raamwerk voor de isolatie opgebouwd.

Bij het vervangen van de dakbedekking is de dakconstructie ook geïsoleerd en voorzien van een dampdichte laag. Daardoor zijn de woningen energiezuiniger geworden én maakten ze een labelstap van label C naar label B. Hiervoor is ook de begane grondvloer nog geïsoleerd. Verder zijn een aantal oude cv-ketels vervangen en is het ventilatiesysteem in de woningen verbeterd, alsmede de luchtkwaliteit. Verweij Houttechniek leverde de nieuwe houten kozijnen
